Der Isteiner Klotz in der Konzeption der Westbefestigungen in den Jahren 1933 - 1945

Westwallanlagen im Raum Istein bei Kriegsende

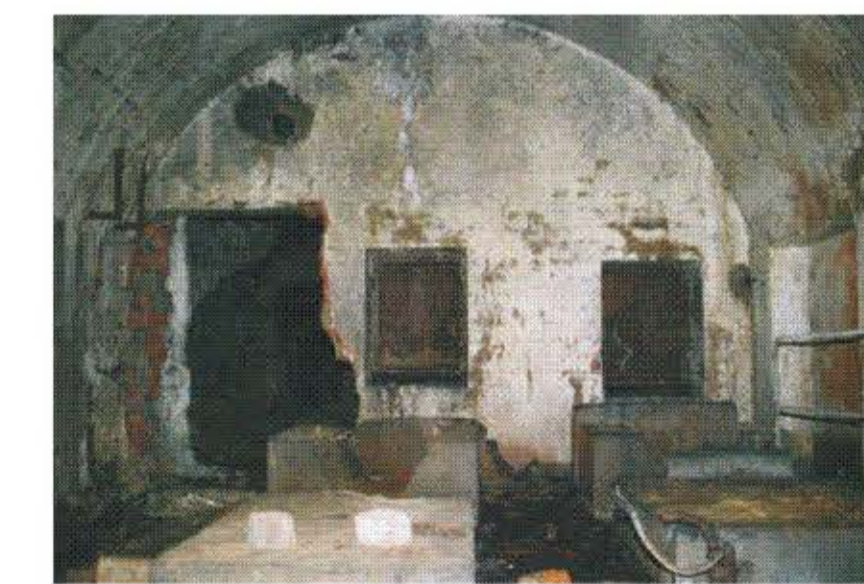
Betonverstärkung mit angebautem Wasserbehälter. Das Stollenprofil wurde nach Kriegsende mit Backsteinen verschlossen.
